**REALIZZAZIONE E MIGLIORAMENTO DI STRUTTURE
ED INFRASTRUTTURE CULTURALI-RICREATIVE NELLE
BORGATE MONTANE**

**LAVORI DI RECUPERO FABBRICATI PER LA REALIZZAZIONE DI
LABORATORI MULTIMEDIALI DI CULTURA MATERIALE**

PROGETTO ESECUTIVO

**RELAZIONE TECNICO ILLUSTRATIVA
QUADRO TECNICO ECONOMICO**

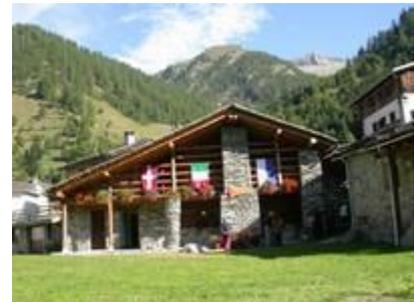
L'edificio si distingue tra tutti per le dimensioni molto ampie, che raggiungono in larghezza il doppio delle altre torbe ancora esistenti. Sopra il basamento in pietra, con un vano disimpegnato da un ingresso frontale, è presente il corpo ligneo in grossi tronchi non squadrati. Sui due lati E e O sono addossate due appendici in pietra, su cui si prolungano le falde del tetto, probabilmente costituenti una chiusura del loggiato originario. L'appendice sul lato O è lunga quanto il block-bau e notevolmente profonda, con la falda del tetto che scende quasi sino al piano campagna; quella sul lato E non arriva sino al fronte N e sul fronte sud termina in corrispondenza della bella ed ampia scala in pietra che permette l'accesso al loggiato frontale. Il loggiato si sviluppa, con una profondità di circa 140 cm, in corrispondenza del fronte, esposto al sole del mezzogiorno e all'asse vallivo.

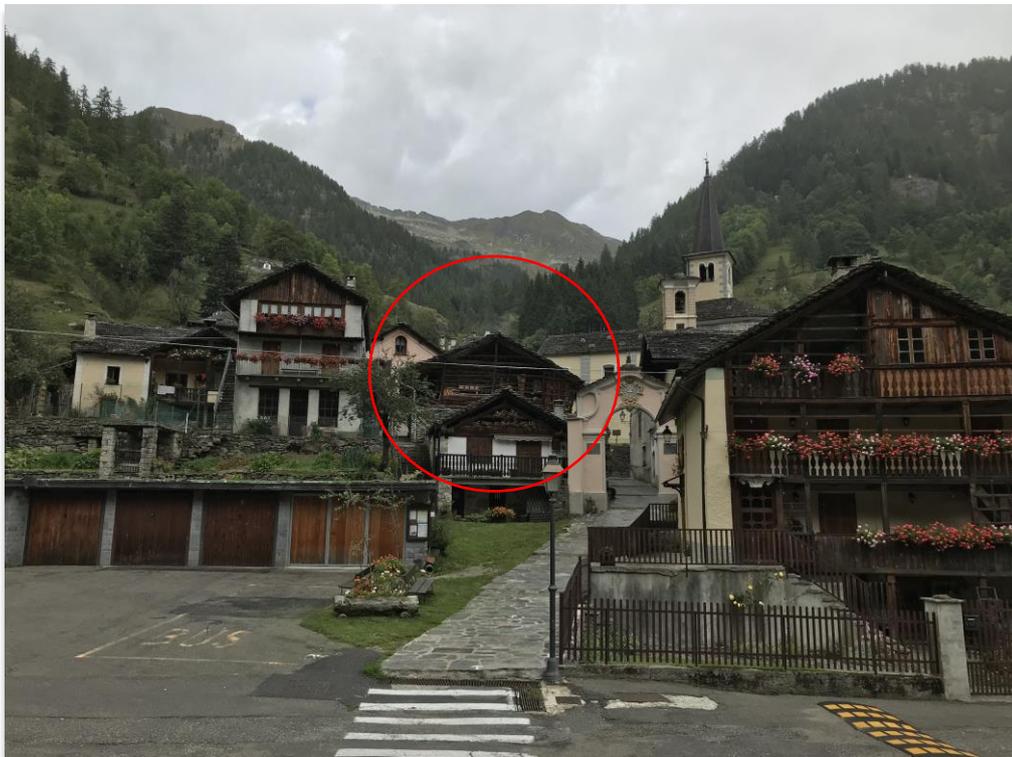
Gli immobili oggetto di intervento sono censiti rispettivamente al Foglio 8 Mappali 225, 314 e 161 del N.C.T.

Gli edifici sono tutti posti all'interno del centro storico nel quale si integrano perfettamente, rappresentando varie fasi evolutive dello sviluppo del paese, sia sotto il profilo costruttivo che funzionale, aspetto ulteriormente caratterizzante dell'intervento nella sua globalità.

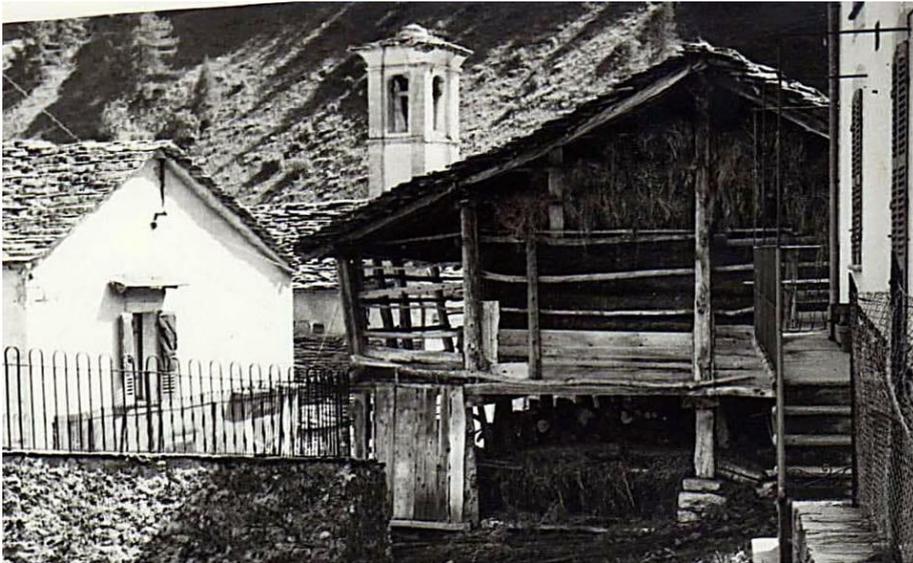
Foto primi anni 1900

Il loggiato avvolge i quattro lati dell'edificio; in posizione frontale è articolato in quattro moduli (1+2+1). Attualmente piedritti e pertiche presentano un estremo disordine, frutto di sistemazioni occasionali. L'accesso avviene sul lato a monte (N) mediante una breve scala a tre gradini. Sul lato ovest due larghe porte nel blockbau consentono l'accesso al locale destinato a fienile. La struttura del tetto è costituita da 5 travi simmetriche rispetto al colmo.

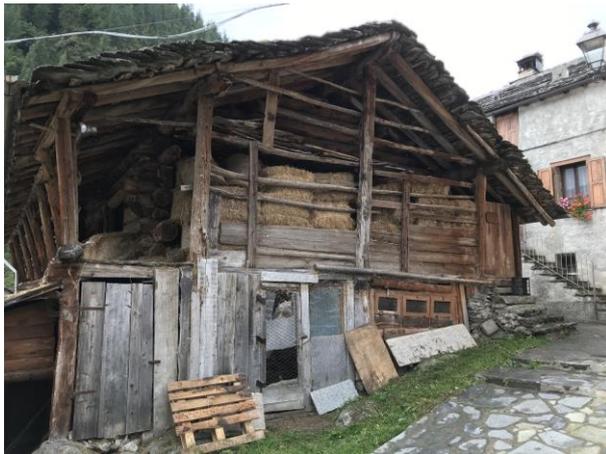
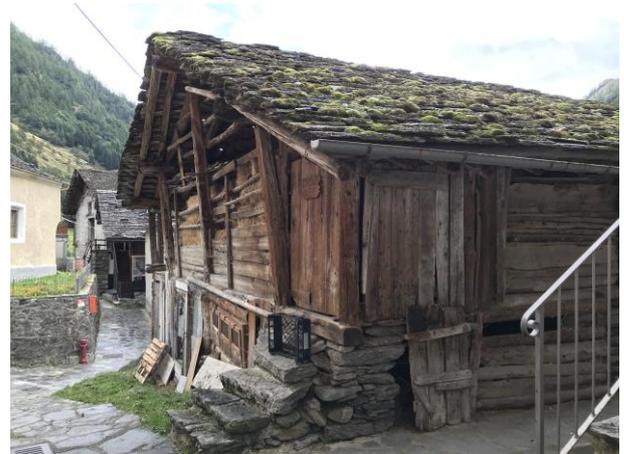
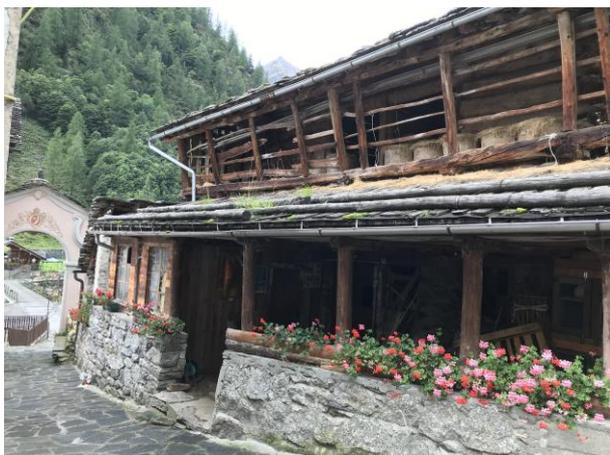
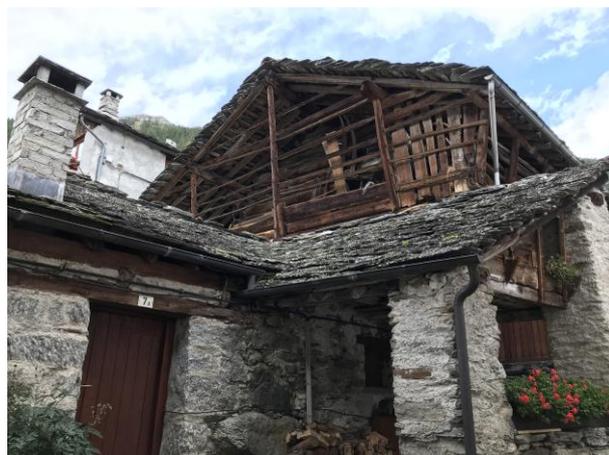
L'edificio di cui si può apprezzare innanzi tutto l'integrità strutturale e tipologica si presenta in discrete condizioni di conservazione, necessitando però di un intervento volto alla salvaguardia e valorizzazione della struttura stessa. Appaiono evidenti infatti i segni del tempo soprattutto nella copertura che necessita una importante manutenzione, non tanto nell'orditura principale quanto nella secondaria e nel manto in beole. Le balconate appaiono – come detto – disomogenee e l'intercapedine è colma di materiali accatastati nel tempo. Le porzioni di porticato sotto il lobbiale al piano terreno sono inoltre ingombre di gabbie per l'allevamento di conigli e galline, che contribuiscono ad accrescere l'aspetto deteriorato e trasandato dell'immobile.

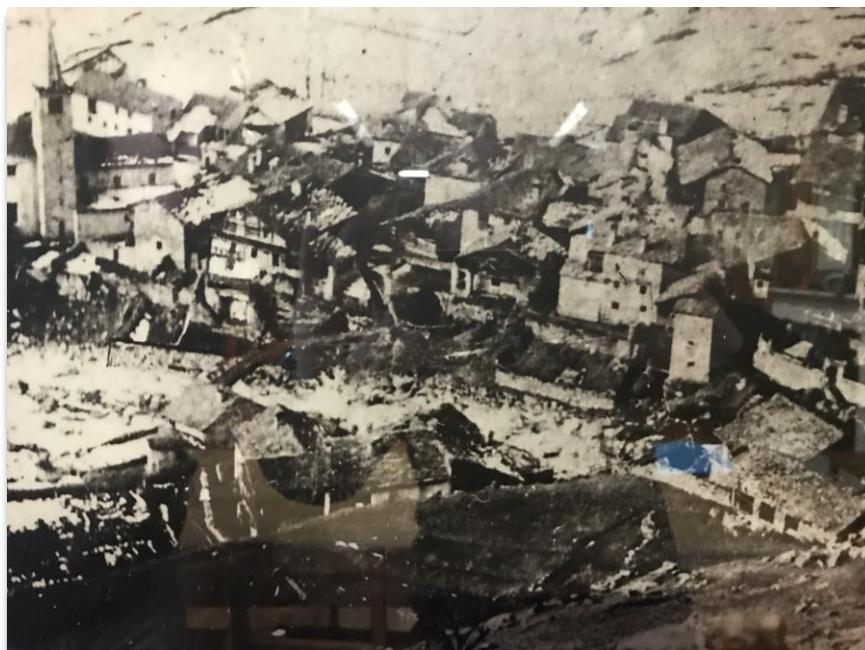
Foto anno 1863 – il fabbricato prima della ricostruzione

Si tratta di un edificio di più recente costruzione, nato probabilmente all'inizio del '900 in sostituzione di un fabbricato rurale preesistente con una destinazione pubblica (è stato infatti sede comunale fino a tempi recenti con lo spostamento degli uffici nel vicino comune di Rimasco).

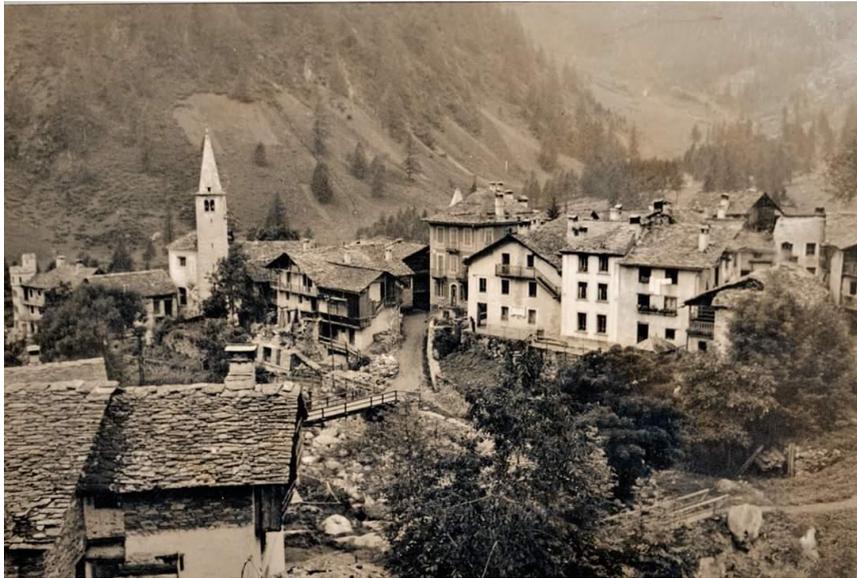
Foto primi '900 – la sede comunale

L'immobile ha struttura interamente in pietrame e malta, con solai in legno e copertura con struttura in legno e manto in beole alla valsesiana. Esternamente l'edificio si presenta con una forma compatta, con la sola balconata/scala di accesso al piano sottotetto a caratterizzare la facciata rivolta verso il torrente Egua. Tale balcone è realizzato in cemento con barriera leggera in ferro. Alcune targhe e scritte inoltre caratterizzano le facciate. La facciata est inoltre presenta un intonaco plastico, frutto probabilmente di un intervento più recente, che copre però la muratura in pietrame intonacata a calce apprezzabile sugli altri lati.

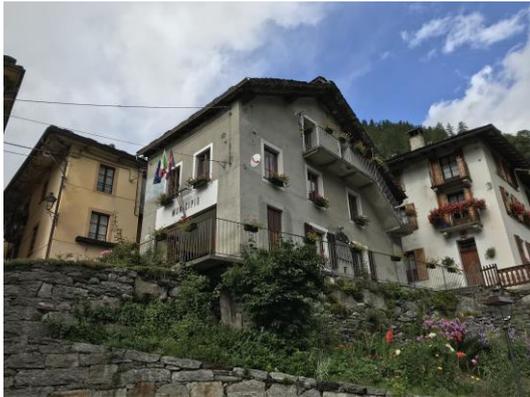
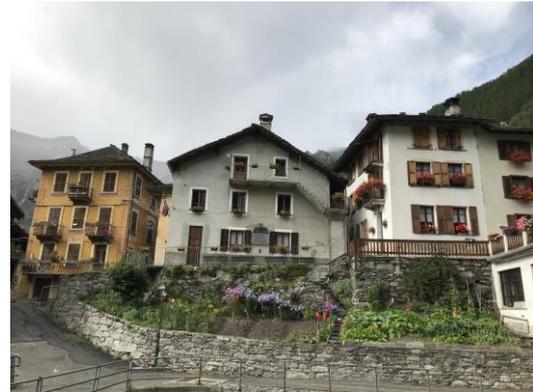
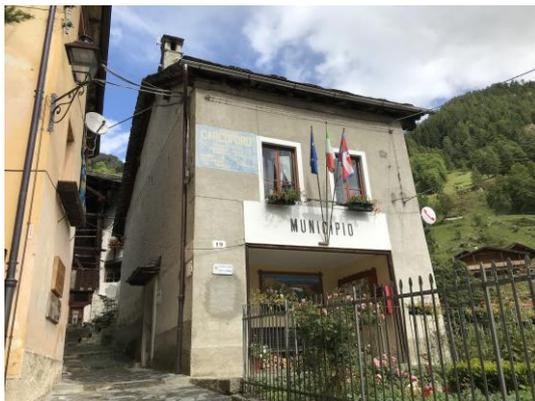
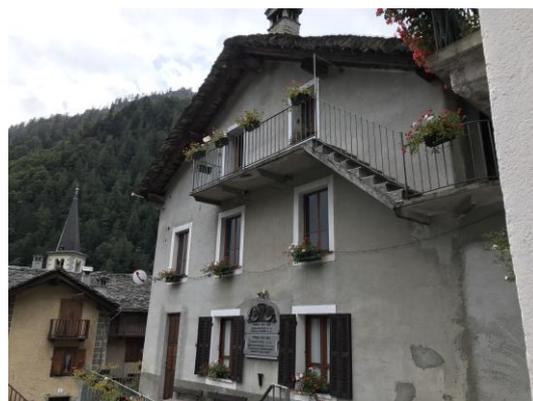
Foto dello stato attuale

“datato” e non accessibile a persone con ridotte capacità motorie. La copertura inoltre versa in condizioni non buone.

Da segnalare inoltre la presenza al piano terreno di una stufa circolare in ghisa e pietra ollare, non particolarmente efficiente dal punto di vista energetico ma molto pregevole sotto quello storico e formale.

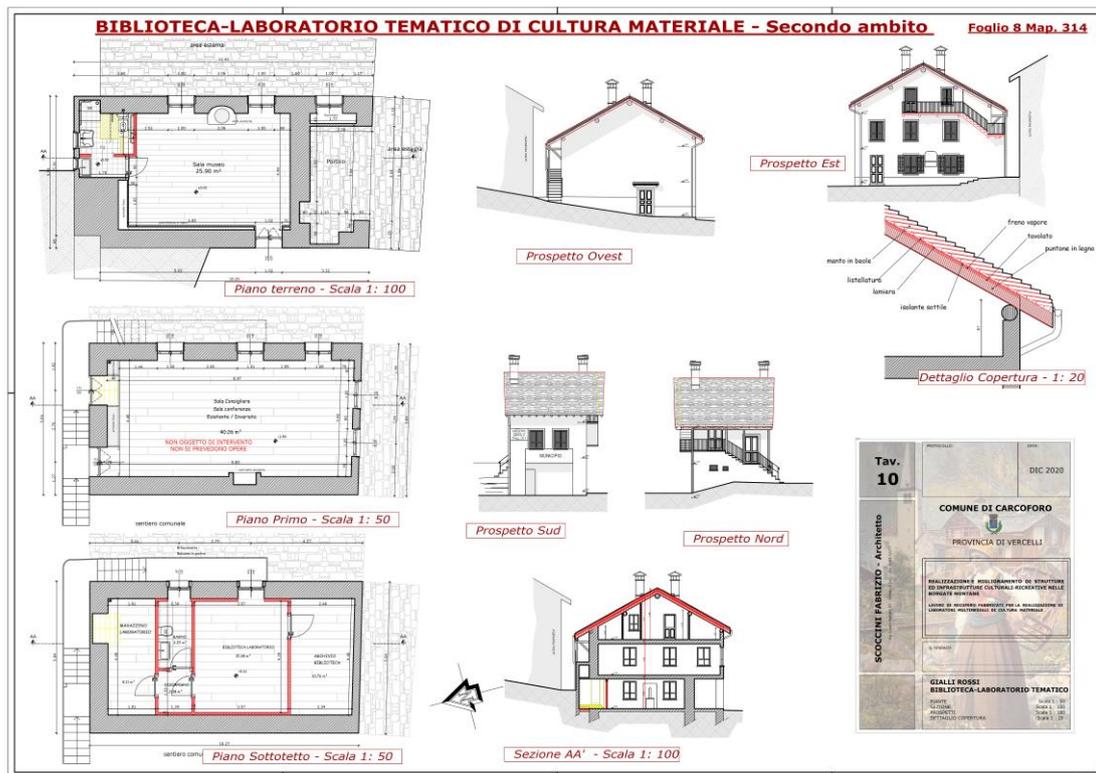
- Rifacimento del manto di copertura in beole, mediante sostituzione della piccola orditura e verifica con eventuale integrazione/sostituzione/consolidamento della struttura principale. Al fine di riqualificare sotto il profilo energetico dell'immobile, si prevede la coibentazione della copertura con l'inserimento di un tavolato, il freno a vapore, l'isolante, la lamiera e poi il successivo strato di copertura in beole alla valsesiana. Si precisa che verrà aumentato leggermente lo sporto sul lato est per coprire il balcone esistente.
- Rifacimento dei serramenti esterni con nuovi ad alta prestazione energetica;
- Sistemazione degli intonaci di facciata in calce;
- Rifacimento del balcone scala in calcestruzzo con uno nuovo in pietra;
- Riposizionamento della ringhiera in ferro;
- Formazione dei nuovi servizi igienici al piano terreno e sottotetto;
- Adeguamento dell'impianto elettrico.
