COMUNE DI CARCOFORO

VARIANTE AL P.R.G.C.
INTEGRAZIONI ALLE CONTRODEDUZIONI

Studi geologico-tecnici inerenti verifiche di compatibilità
idrogeologica ed idraulica P.R.G.C. ai sensi della Circolare n°
7/LAP/1996

Carta Geomorfologica e dei dissesti
alla scala 1 : 10.000

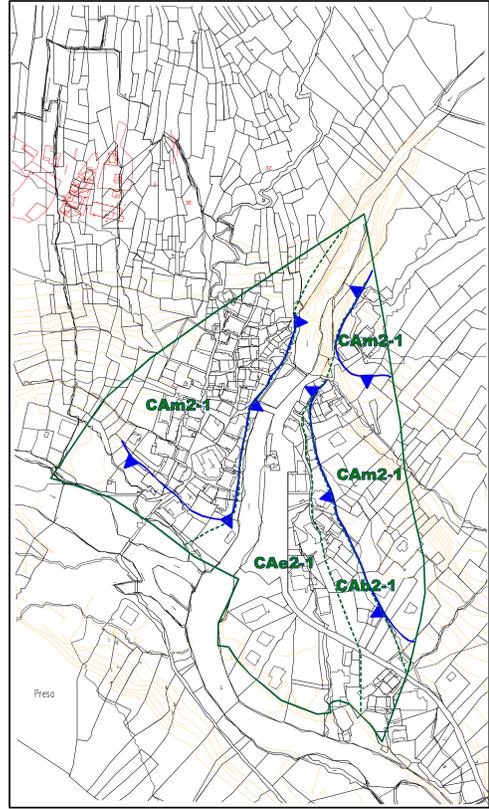
ANALISI GEOMORFOLOGICA DI DETTAGLIO
CONOIDE DEL T. EGUA
PLANIMETRIA IN SCALA 1 : 2.000
