**BIBLIOTECA-LABORATORIO TEMATICO DI CULTURA MATERIALE - Secondo ambito**

**TORBA: LABORATORIO DIVULGATIVO E PRATICO ATTIVITA' TRADIZIONALI - Primo ambito**

<b>Tav. 2</b>	PROTOCOLLO:	DATA:
		Gen 2022
<b>SCOCINI FABRIZIO - Architetto</b> <small>Via Cesare Battisti, 87 - VALLE D'ALBA (VC) - Tel. 0143-53277</small>	<b>COMUNE DI CARCOFORO</b>	
	PROVINCIA DI VERCELLI	
	REALIZZAZIONE E MIGLIORAMENTO DI STRUTTURE ED INFRASTRUTTURE CULTURALI-RECREATIVE NELLE BORGATE MONTANE LAVORI DI RECUPERO FABBRICATI PER LA REALIZZAZIONE DI LABORATORI MULTIMEDIALI DI CULTURA MATERIALE	
	<b>PROGETTO ESECUTIVO</b>	
	IL SINDACO:	
	.....	
	<b>PLANIMETRIA GENERALE - GLI INTERVENTI</b>	
	PLANIMETRIA GENERALE SU BASE CATASTALE 1 : 200	
	VISTE FOTOGRAFICHE DI INSIEME

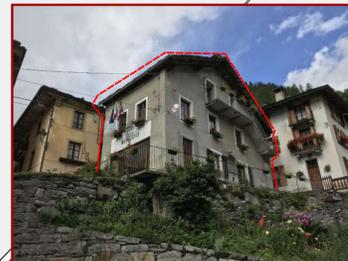
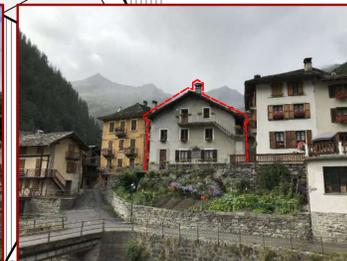
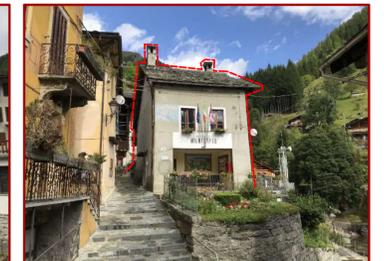
Si prevede il recupero del fabbricato mediante rifacimento della copertura con mantenimento della struttura ancora idonea e sostituzione delle parti eventualmente ammalorate. La copertura sarà mantenuta in beole - con l'impiego di materiale di recupero - e in legno per la "tettoia" sul lato est, senza tavolato, e isolamento. Si procederà poi alla sistemazione delle balconate ed all'eliminazione delle superfetazioni al piano terreno per ripristinare l'apertura dell'intercapedine caratterizzata dalla presenza di funghi. L'edificio verrà accuratamente sistemato mediante sabbiatura della parte in pietra e idrolavaggio delle strutture in legno. Internamente si realizzerà un impianto elettrico di base per garantire l'utilizzo della struttura.

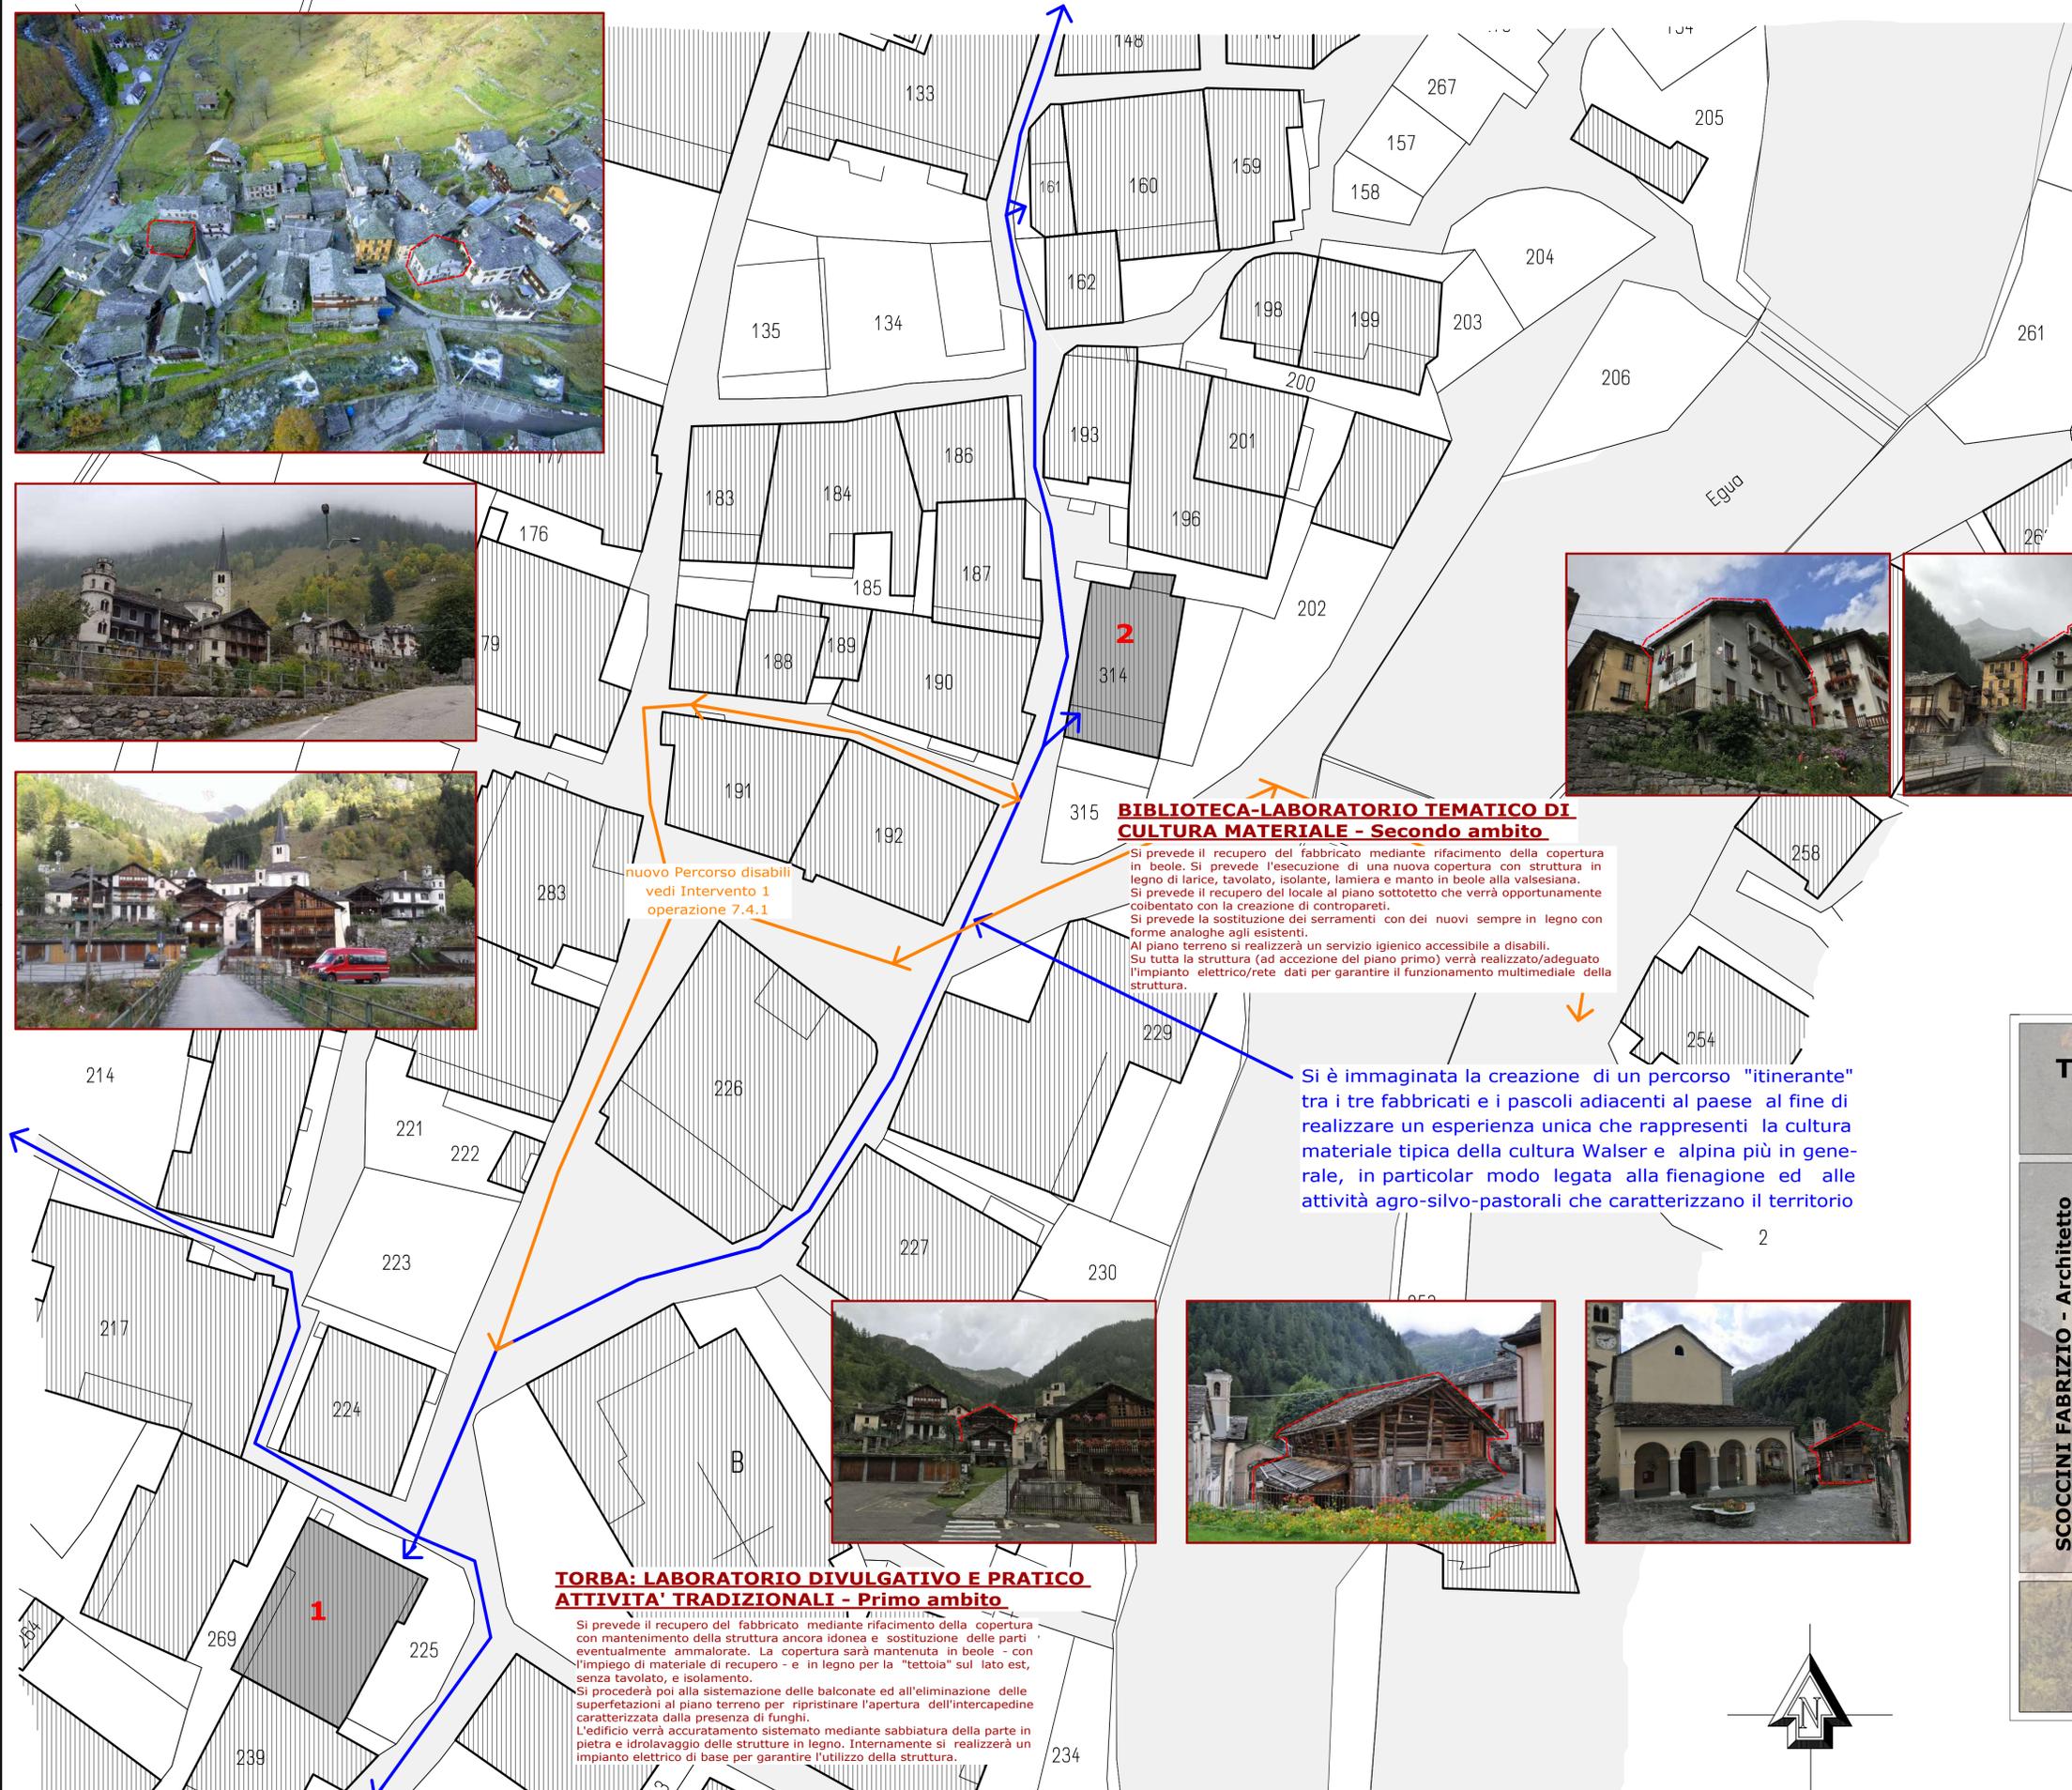
Si è immaginata la creazione di un percorso "itinerante" tra i tre fabbricati e i pascoli adiacenti al paese al fine di realizzare un'esperienza unica che rappresenti la cultura materiale tipica della cultura Walser e alpina più in generale, in particolar modo legata alla finagione ed alle attività agro-silvo-pastorali che caratterizzano il territorio
